オイルシールにおけるスラッジ発生と密封性能に及ぼす影響

Influence of Sludge on Seal Performance

There is a case of leakage caused by improper lip contact due to the build-up of sludge on the lip area. Sludge, which is mainly carbide, is generated typically from aged oil under high temperature (more than 150) conditions. However, it is sometimes generated in driving systems such as transfers under comparatively low temperature.

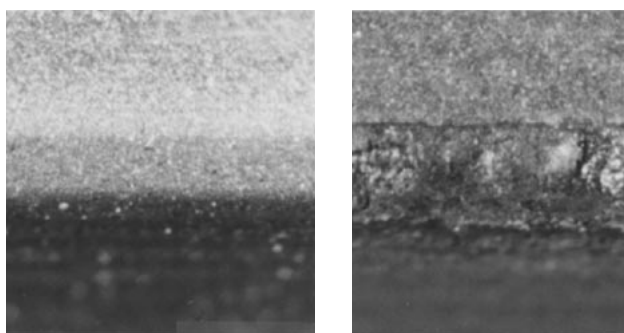
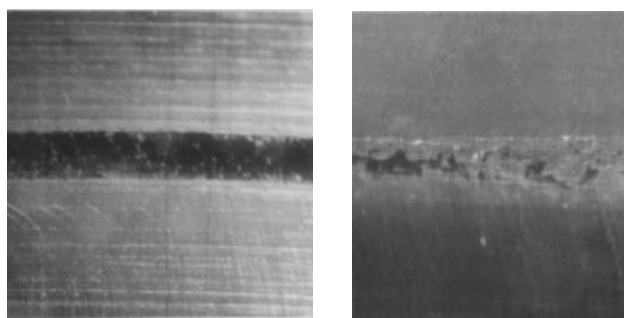
図2 シールリップのしゅう動部状況
Conditions of lip contact

リップしゅう動部 T/F A

T/F B

透明軸での接触状態 T/F A

T/F A : リップしゅう動部にスラッジの堆積はなく接触状態は良好

T/F B : リップしゅう動部にスラッジが堆積し、接触切れが発生

Aの条件下では、シールリップしゅう動部にスラッジの堆積はなく、接触状態も良好である。一方、Bの条件下では、スラッジが堆積し、リップ接触部に不連続箇所が存在する。このような接触切れによって、油漏れが発生する。しかし、このBの場合でも、シール近傍部の油温は

134 と低く、油が炭化するとは考えにくい温度である。したがって、この段階では、スラッジ発生の原因は不明であった。

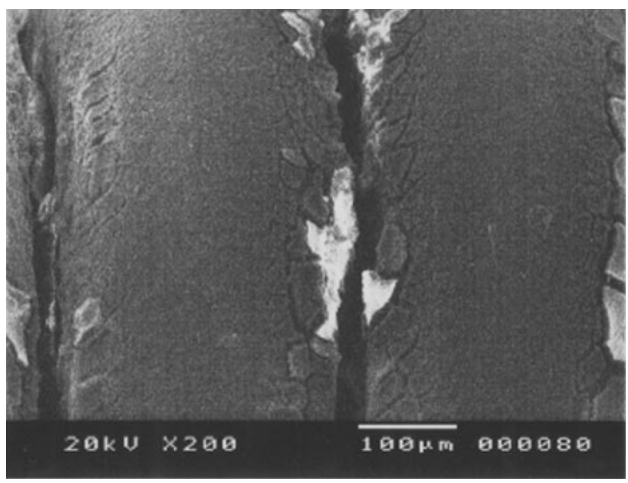
図3 油漏れ品のばね
Spring of seal with leak

これに対し、油漏れ品は漏れなし品と比較して、ばね自由長が1.2mm長くなっており、ばね自由長が伸ばされたことにより、緊迫力、しめしろが低下している。

ばね観察結果を、図3, 4に示す。この図から分かるように、漏れなし品のばねのコイル間にはスラッジの堆積がなく、油漏れ品のばねのコイル間にはスラッジが堆積している。このスラッジにより、ばね自由長が長くなったものと判断できる。

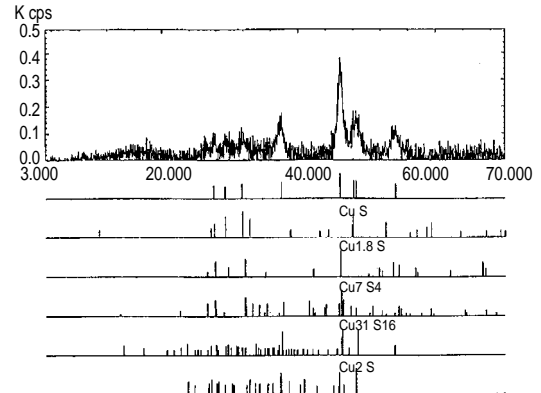
図5 X線回折分析結果
X-ray diffraction analysis of sludge

さらに、このスラッジを定性分析(X線回折分析)した結果を図5に示す。この結果、銅は硫化銅(Cu_xS)の形で存在することが判明した。

以上のことから、銅がスラッジ発生の大きな要因である可能性が高いことが分かる。

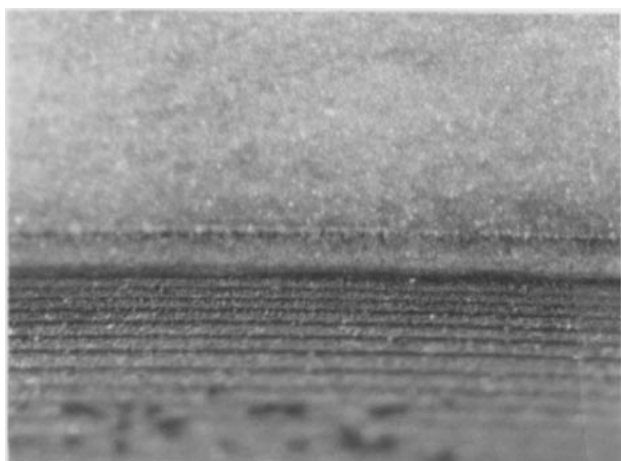
図6 試験4で発生したスラッジ

試験4は、銅を油中に混入し溶解させた試験であるが、この場合にのみスラッジが発生した(図6)。

以上のことから、仮説④が、今回のような比較的低温下でのスラッジの発生を説明しているものと判断できる。

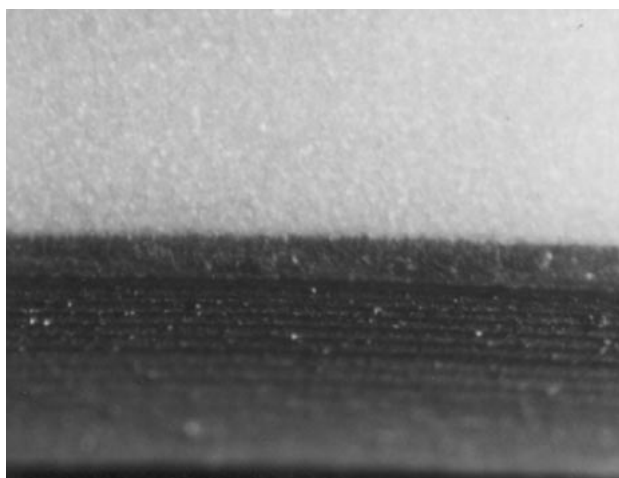
図7 試験5で発生したスラッジ

次に、実機からの回収油を用いて試験を実施すると、表7のような結果が得られた。表から分かるように回収油を用いると、容易にスラッジが堆積する(図7)。しかし、その劣化油を再度用いて試験を実施した場合には、スラッジはほとんど認められなかった(図8)。

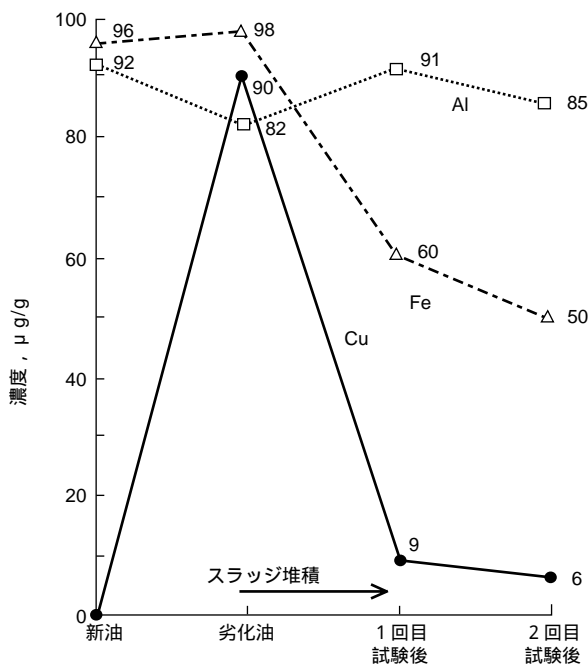
図9 油に含まれる元素濃度(Cu, Al, Fe)
Element concentration in oil (Cu, Al, Fe)

この試験で用いた劣化油について、ICPによって、成分濃度を調査した結果を図9に示す。この中で銅成分が急激な変化を示している。新油の状態では銅はほとんど存在しないが、実機回収油にはかなり多く存在する。そして、試験で使用すると銅濃度は急激に低下することが分かる。他の成分には、このような急激な変化は認められない。

このことから、銅がスラッジとして堆積し、消費されたことが分かる。また、銅は実機内の銅部品より溶出したものと判断できる。

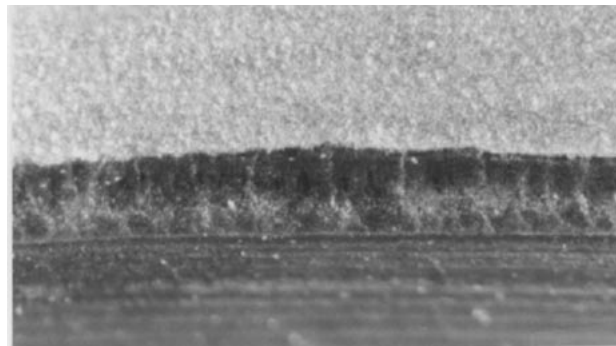
図14 リップしゅう動部(従来品)
Lip area (current)

結果を図13に示す。試験条件はスラッジ要因検証試験の試験4と同じである。従来品の寿命は約500時間であった。リップしゅう動部を図14に示す。従来品はリップしゅう動部にスラッジが堆積し、これにより油漏れが発生している。

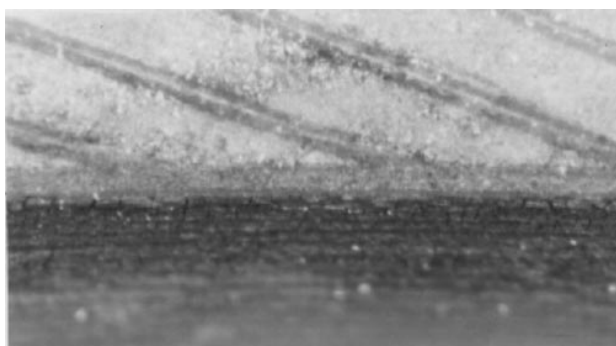
図15 リップしゅう動部(改良品)
Lip area (new)

改良品は約1500時間の寿命であった。リップしゅう動部を図15に示す。この場合は、スラッジの堆積は認められず、油漏れ原因は、高温試験条件におけるゴム硬化によるリップの追従性低下である。

このことから、改良品は従来品に比べ、スラッジに対する性能が向上していることが分かる。
