オイルシールにおけるスラッジ発生と密封性能に及ぼす影響

Influence of Sludge on Seal Performance

There is a case of leakage caused by improper lip contact due to the build-up of sludge on the lip area. Sludge, which is mainly carbide, is generated typically from aged oil under high temperature (more than 150) conditions. However, it is sometimes generated in driving systems such as transfers under comparatively low temperature.

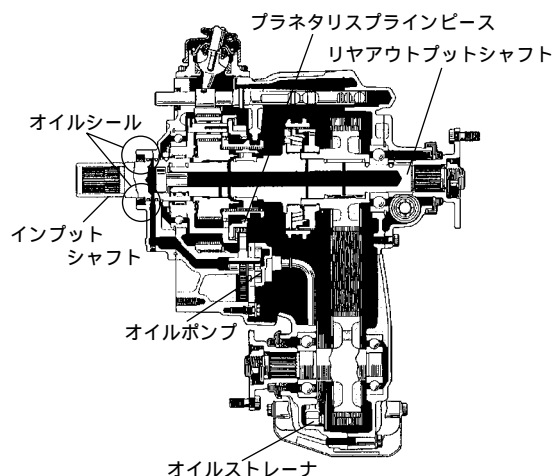
図1 トランスファ全体図
Transfer

図1にトランスファ(以下T/Fと称す)の全体図を示す。本報で対象とするオイルシールの使用箇所は、図の印の部分である。このオイルシールの前にトランスミッションがある。

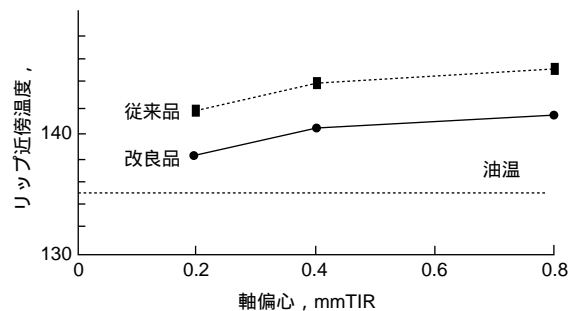
図11 軸偏心とリップ近傍温度(5 300min⁻¹)
Shaft eccentricity and lip area temperature (at 5 300min⁻¹)

結果を図11に示したが従来品に比べ、改良品は約5℃温度が低い。

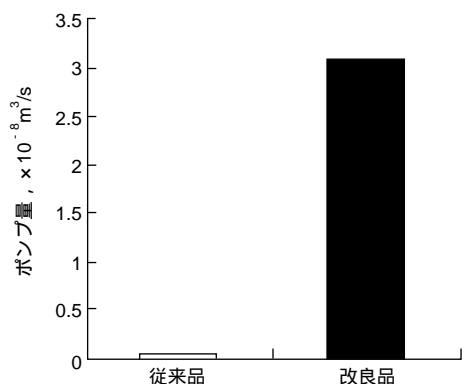
図12 ポンプ量(2000min⁻¹)
Pump rate (at 2000min⁻¹)

結果を図12に示す。改良品のポンプ量は従来品の約200倍となっている。

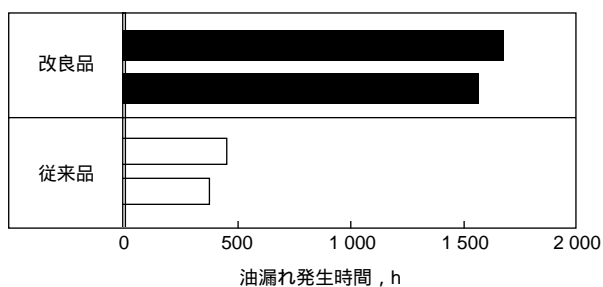
図13 スラッジ環境下での寿命
Seal life under sludge environment

結果を図13に示す。試験条件はスラッジ要因検証試験の試験4と同じである。従来品の寿命は約500時間であった。リップしゅう動部を図14に示す。従来品はリップしゅう動部にスラッジが堆積し、これにより油漏れが発生している。

改良品は約1500時間の寿命であった。リップしゅう動部を図15に示す。この場合は、スラッジの堆積は認められず、油漏れ原因は、高温試験条件におけるゴム硬化によるリップの追従性低下である。

このことから、改良品は従来品に比べ、スラッジに対する性能が向上していることが分かる。
